DI GUIDO CODONI

UNA DEGNA SISTEMAZIONE PER LA VIA DELLA TRANSUMANZA!

Altanca e sopra
la diga del Ritom.

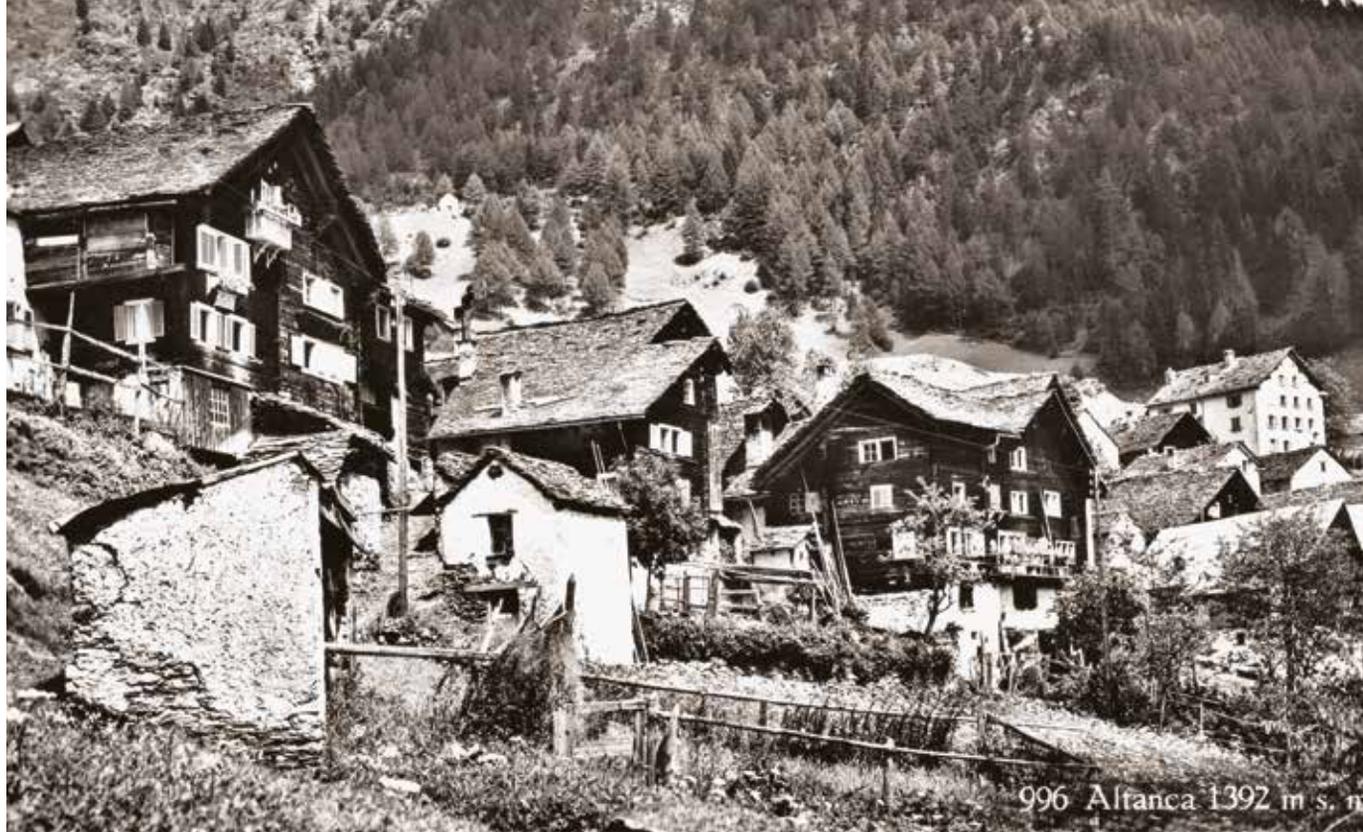
A destra:
il nucleo di Valle
e la mulattiera.

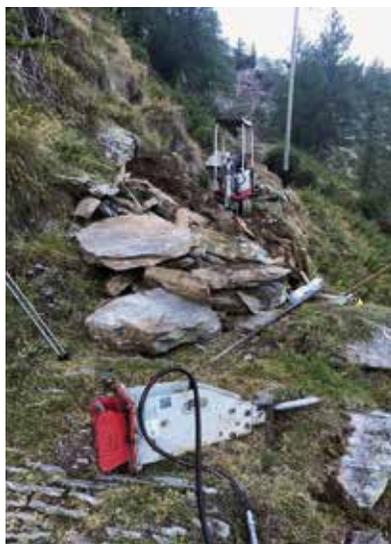
Alcune immagini dei lavori che prevedono la sistemazione ed il recupero del selciato, la ricostruzione dei muri di sostegno ed altri lavori di ripristino del sentiero e di gestione delle acque.

Gli interventi prevedono la sistemazione ed il recupero del selciato, la ricostruzione dei muri di sostegno ed altri lavori di ripristino del sentiero e di gestione delle acque. Il tutto per un costo di 490.000 franchi. La Confederazione, per il tramite dell'Ufficio federale delle strade, parteciperà alla copertura dei costi con un sussidio minimo del 20%. Anche il Cantone e il Fondo svizzero del paesaggio con-
